Service Bulletin

Nr. / no. **045-2020**

Qualitäts-Optimierung durch neue HD-Pumpen im CarWash-Bereich

Quality optimization through new HP pumps in the CarWash area.

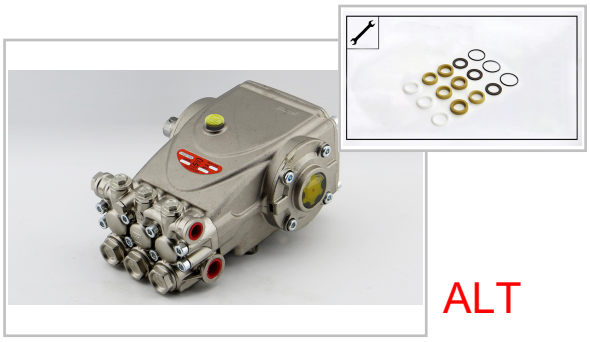
ALT

From now on the installation and sales for the previous HD pump C3W2015 SSL Ø20 (item no. 361315) with yellow tissue seal will be stopped
The successor is the HD pump E3B2015 SSL Ø20 (item no. 361424), with Teflon seals.
